# Kunststoffolie houdt de Haak droog

**LEEUWARDEN** - Bij Leeuwarden wordt hard gewerkt aan de Haak en de verdiepte aanleg van de Westelijke Invalsweg. Kunststoffolie vangt hier stalen damwanden.

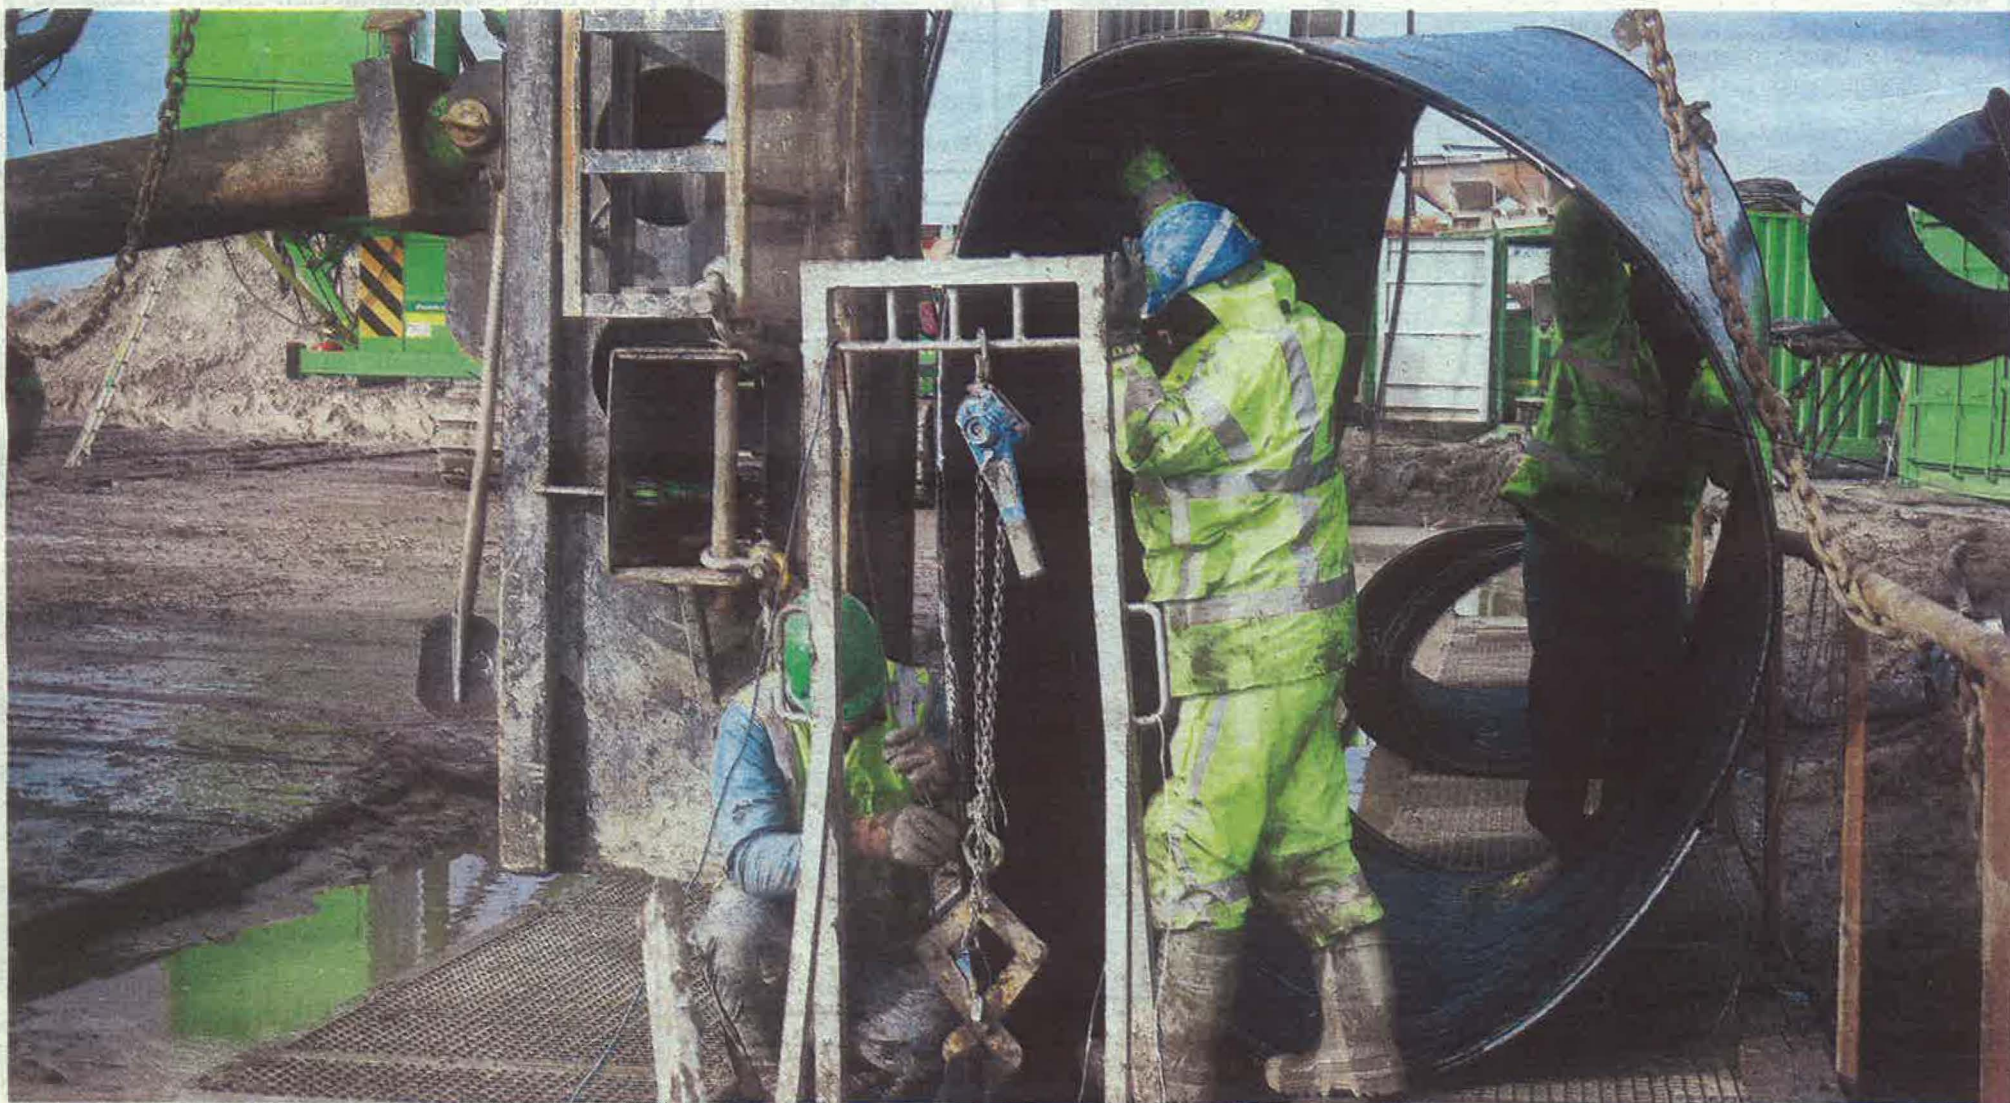
Bij het werk aan de Haak wordt voor de onderdoorgangen onder het spoor naar Stavoren/Harlingen in plaats van stalen damwanden kunststoffolie gebruikt om water weg te houden. FOTO: LC/SIEP VAN LINGEN

Maar voordat de nieuwe weg kan worden ontgraven, moet natuurlijk ook alle grond- en kwelwater buitenboord worden gehouden. Dat gebeurt hier op een vernieuwende manier: met panelen van kunststoffolie, die verticaal tot op 14 meter de grond in worden gebracht. Op die diepte ligt de oude bodem van de Middellzee, een haast waterdichte kleilaag. Vorige week ging de eerste folie de grond in.

De folie is minder sterk dan staal: terwijl een stalen damwand bij wijze van spreken pal naast de weg de grond in kan, gaat de folie soms op tientallen meters van de rijbaan de grond in. De folie heeft de extra steun van het aflopende aarden talud nodig. „Dan wordt het op zijn

De komende maanden worden de toeritten van de nieuwe wegen omsloten met foliewand met een omtrek van zo'n 800 meter, waarbinnen al het water tot op dik zes meter diepte kan worden weggepompt. Zo wordt het eigenlijk een polder, die bemalen wordt wanneer er regenwater of een kleine hoeveelheid kwelwater inkomt.
